PROGRAM PRAC KONSERWATORSKICH

IDENTYFIKACJA OBIEKTU

- *miejsowość* – Miasteczko Śląskie woj. śląskie
- *obiekt* – ambona
- *autor* – nieznan
- *czas powstania* – pocz. XX w
- *materiał i technika* - drewno polichromowane złożone, podstawa kamienna
- *właściciel* – parafia rzymskokatolicka pw. Wniebowzięcia N.P. Marii
- *miejsce przechowywania* – nawa kościoła (przy ścianie północnej)
- *wymiary* – wys. kosza 1,3m., średnica kosza - 1,4 m.

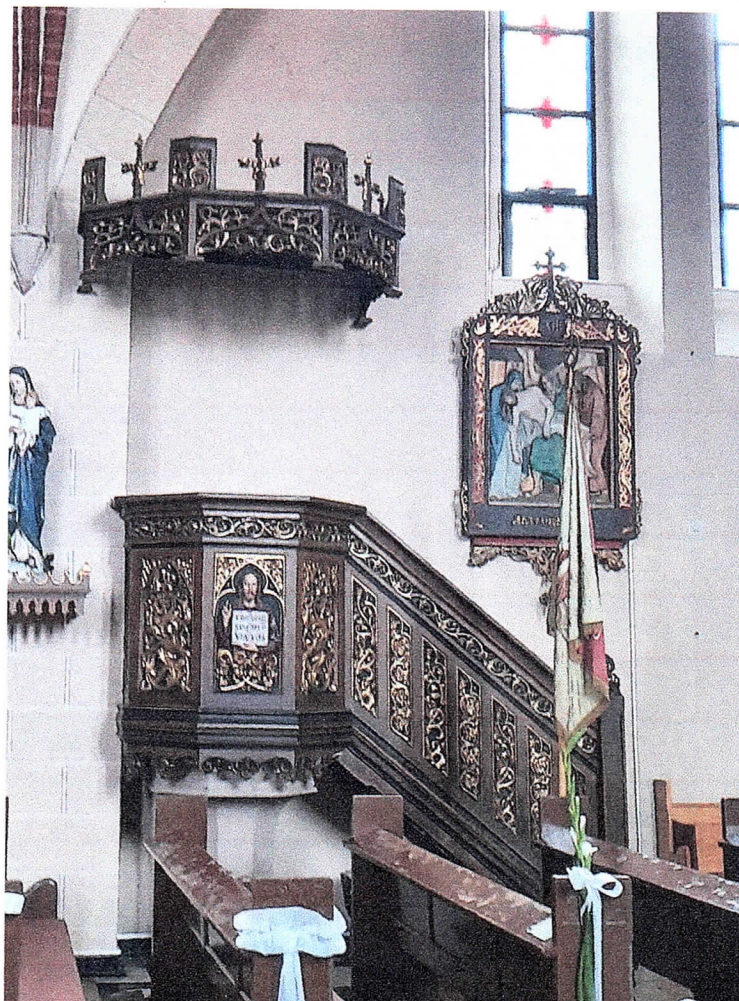
Ambona w złym stanie. Na podstawie wstępnych oględzin stwierdzono, że obiekt jest przemaalowany. Oryginalne złocenia leżą bezpośrednio na drewnie bez warstwy zaprawy pokryte wtórną pozłotą szlagmetalem, obecnie mocno poprzecieranym i skorodowanym. Zaobserwowano ślady czynnej działalności owadów w postaci licznych otworów wylotowych. Występują ubytki mechaniczne drewna oraz brak elementów snycerskich na koszu. Całość bardzo silnie zabrudzona.

Konserwację ambony proponuje się wykonać in situ i w pracowni.

- demontaż ambony,
- dezynsekcja drewnianych elementów
- pobranie próbek i wykonanie badań stratygrafii obiektu w celu ustalenia oryginalnej kolorystyki
- oczyszczenie powierzchni z zabrudzeń powierzchniowych

- usunięcie przemaalowań z konstrukcji metodą dobraną w trakcie prób wykonanych na obiekcie
- usunięcie szlagmetalów z elementów złożonych za pomocą wytypowanych środków chemicznych z ewentualnym mechanicznym doczyszczeniem

- impregnacja strukturalna elementów drewnianych roztworem Paraloid B-72 w toluenie (roztwór 5 – 20 %), utwardzanie kilkuetapowe przez zanurzenie lub pędzlowanie

- wymiana mocno zdegradowanych elementów (stopnie)
- rekonstrukcja brakujących elementów snycerskich i rzeźbiarskich w drewnie i kicie epoksydowym Araldite SV 36 firmy włoskiej

- uzupełnienie ubytków drewna kitem jw.
- uzupełnienie ubytków złocen złotem w płatkach
- w przypadku złego stanu zachowania oryginalnych złocen rekonstrukcja złotem w płatkach w technice w zależności od oryginału

- zabezpieczenie warstwy malarskiej werniksem retuszera
- retusz warstwy malarskiej farbami z zastosowaniem barwników i spoiw zidentyfikowanych w trakcie badań laboratoryjnych

- założenie werniksu końcowego satynowego firmy Winsor and Newton lub mikrowosku na powierzchnie polichromowane
